**TÉCNICAS DE REMEDIACIÓN
PARA SUELO Y AGUAS
CONTAMINADAS CON
HIDROCARBUROS Y SUS
DERIVADOS**

ING. JUAN PABLO PÉREZ – GRUPO E2S S.A.S.

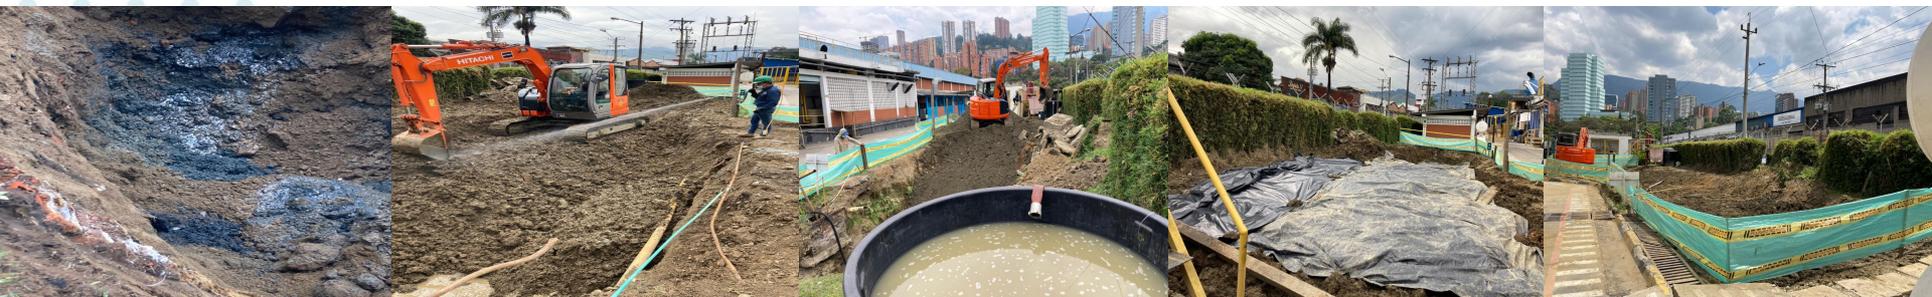
Caso 1

Suelo y aguas contaminadas con gasolina

45 DÍAS

TIEMPO DE EJECUCIÓN

MECÁNICO

TIPO DE PROCESO

600 m²

CANTIDAD SUELO TRATADO

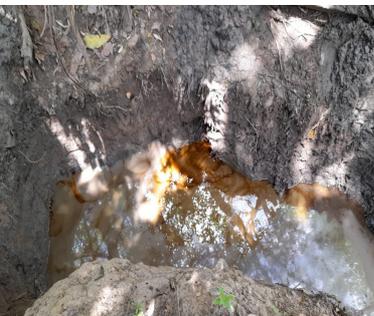
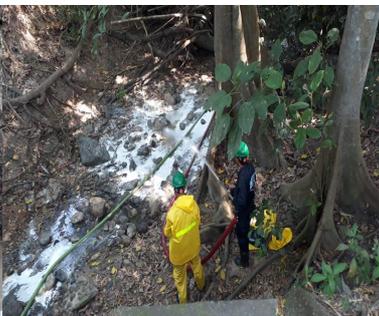
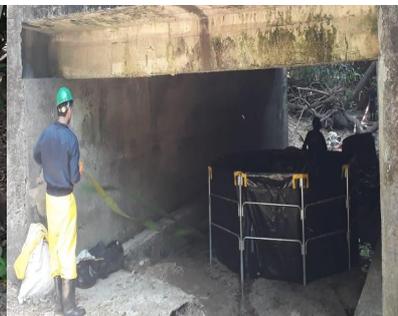
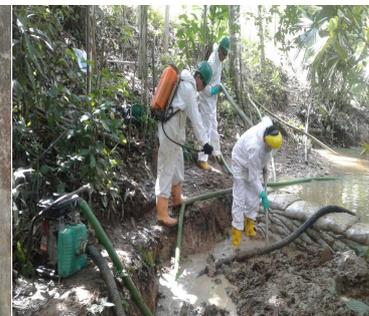
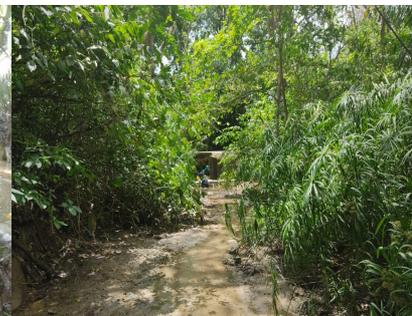
Caso 2

Fuente hídrica contaminada con gasolina

30 DÍAS

TIEMPO DE EJECUCIÓN

MANUAL

TIPO DE PROCESO

340 m

DISTANCIA CUERPO
HÍDRICO TRATADO

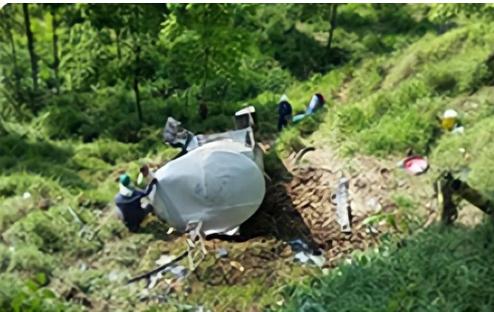
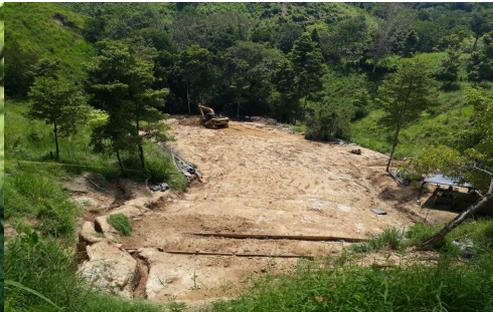
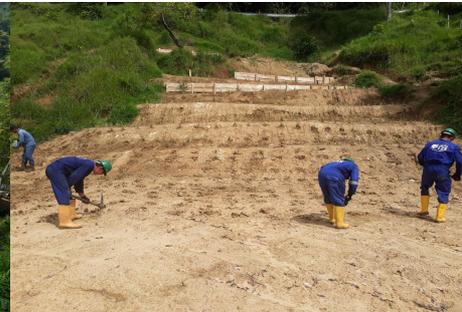
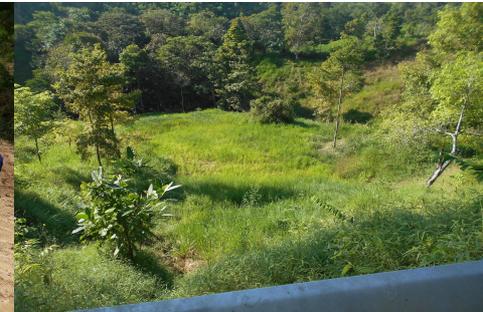
Caso 3

Suelo contaminado con ACPM

60 DÍAS

TIEMPO DE EJECUCIÓN

MECÁNICO

TIPO DE PROCESO

4100 m²

CANTIDAD SUELO TRATADO

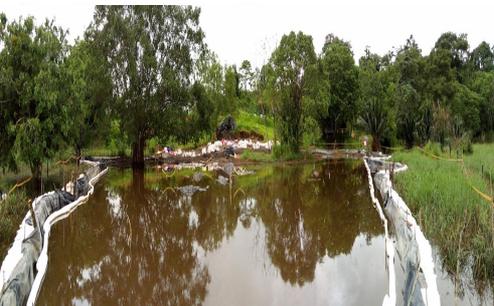
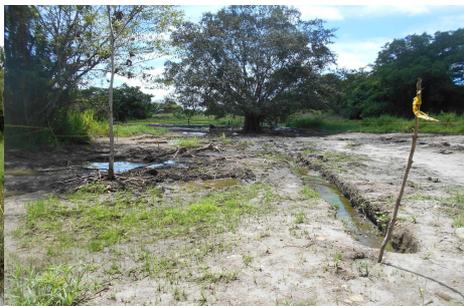
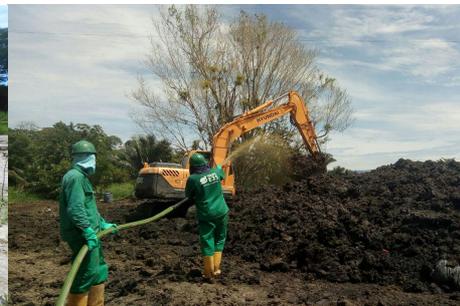
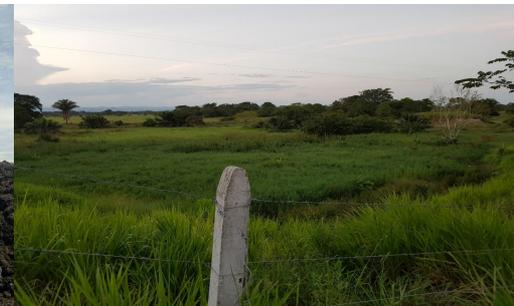
Caso 4

Suelo contaminado con Fuel Oil

65 DÍAS

TIEMPO DE EJECUCIÓN

MECÁNICO

TIPO DE PROCESO

4500 m²

CANTIDAD SUELO TRATADO
