Deficiencias en el funcionamiento del drenaje subsuperficial

Jaime Guardiola Mora*

El funcionamiento de un sistema de drenaje subsuperficial puede verse afectado total o parcialmente por diversas causas que finalmente se manifiestan en un nivel freático excesivamente alto o en el encharcamiento del suelo durante períodos de riego o de lluvias.

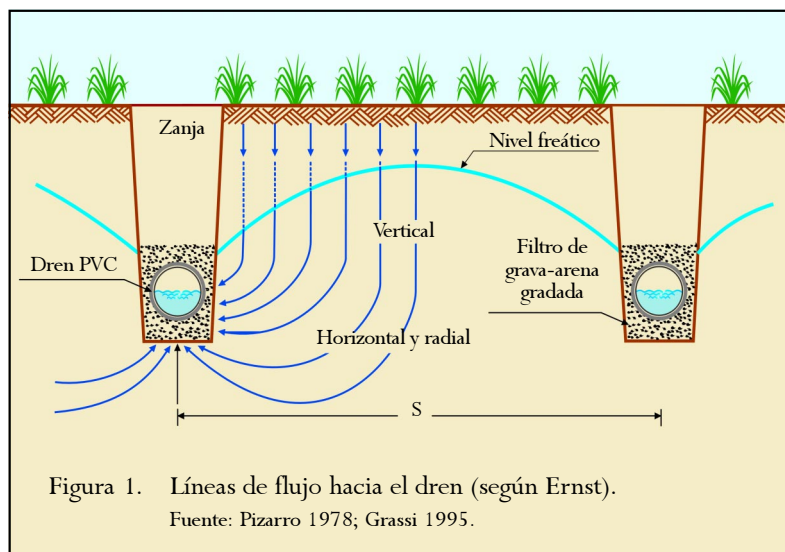
En el movimiento o desplazamiento del agua freática hacia los drenes y sus líneas de flujo existen cuatro fases (Figura 1):

1. Flujo vertical a través de los estratos no saturados y parte de los saturados.
2. Flujo horizontal y radial hacia el dren.
3. Flujo a través de la envoltura del dren, sea ésta filtro o contorno.
4. Flujo en el dren hasta su salida.

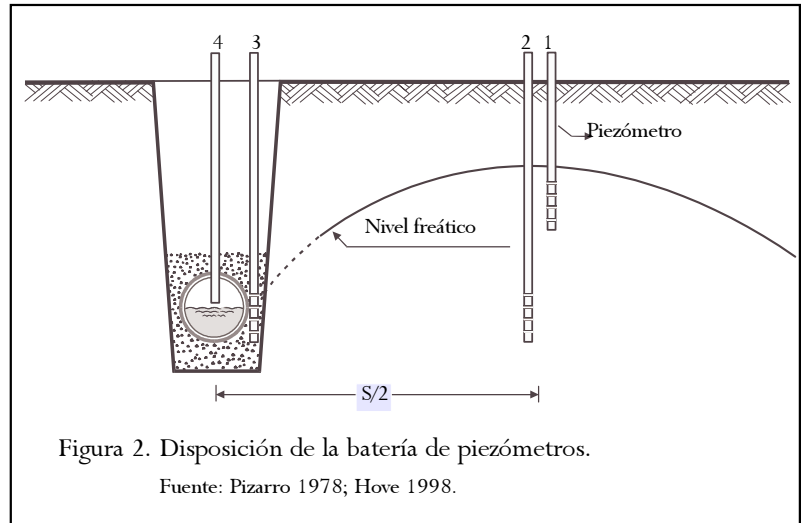
Figura 2. Disposición de la batería de piezómetros.

Para identificar la fase en que se encuentra el problema nos servimos de una batería de cuatro piezómetros, tres de ellos con agujeros cerca del extremo inferior, que se instalan a distintas profundidades (Figura 2). En este caso los piezómetros tienen el mismo fin que los pozos de observación, siempre y cuando no existan gradientes verticales (presencia de mantos confinados o semiconfinados) que puedan desvirtuar las lecturas y el propósito de la metodología como es definir el comportamiento de la curva de saturación. Las lecturas en la batería deben hacerse al mismo tiempo.

El piezómetro 1 se instala en el punto medio entre dos drenes (S/2) con el extremo perforado un poco por debajo de la curva de saturación. El piezómetro 2 se instala adyacente al 1, con el extremo perforado al nivel del dren en su parte inferior. El piezómetro 3 se ubica en el límite entre el filtro y la pared de la zanja colocando el extremo perforado al nivel del dren en su parte inferior. El piezómetro 4, sin perforaciones, se introduce unos pocos centímetros por la parte superior del dren a través de un agujero pequeño.

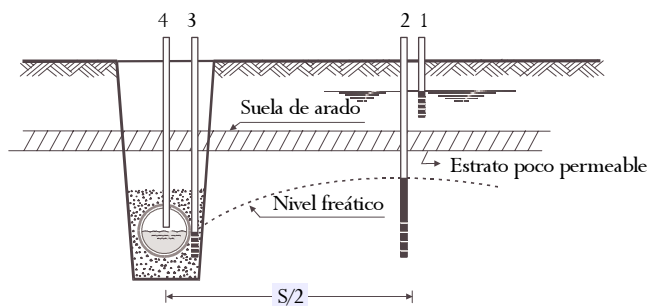
Caso A:

El nivel del agua está alto en el piezómetro 1 y bajo en los tres restantes. Puede suceder que se presente encharcamiento y los piezómetros 2, 3 y 4 registren niveles bajos.

Diagnosis: impedimento al flujo vertical debido a la posible presencia de un estrato poco permeable o compactado por el paso de maquinaria pesada en condiciones de humedad del suelo inapropiadas o lo comúnmente denominado suelo de arado.

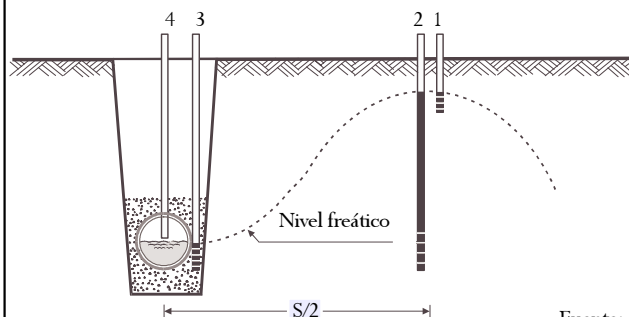
Caso B:

El nivel del agua está alto en los piezómetros 1 y 2 y bajo en los piezómetros 3 y 4.

Diagnosis: impedimento al flujo horizontal y radial debido a un espaciamiento excesivo entre drenes por posibles fallas en los cálculos hidrológicos subterráneos.

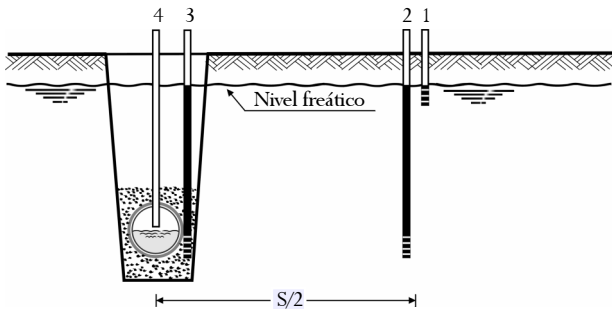
Caso C:

El nivel del agua está alto en los piezómetros 1, 2 y 3 y bajo en el piezómetro 4.

Diagnosis: posibilidad de obturación del material filtrante por partículas de suelo, limo, depósitos de hierro férrico u ochre.

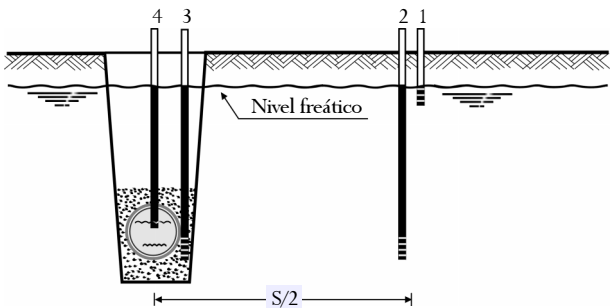
Caso D:

El nivel del agua está alto en los cuatro piezómetros.

Diagnosis: posibles fallas en el diámetro del dren como consecuencia de errores en el cálculo de su capacidad evacuadora o por la acumulación progresiva de sedimentos, obstrucción por depósitos de hierro férrico o de ochre, rotura o longitud excesiva del dren.
